## ESTUDO TÉCNICO: CONTROLADOR DE VELOCIDADE

- 2.1. Endereço:
  - 2.1.1. Av. Brig. Eduardo Gomes, 1258 - 130 m antes da Rua Antônio Serapilha.
- 2.2. Sentido do Fluxo Fiscalizado: CENTRO/BAIRRO.
- 2.3. Classificação viária (art. 60 do CTB):
  - 2.3.1. Via Urbana:  Trânsito Rápido  Arterial  Coletora  Local
  - 2.3.2. Via Rural:  Rodovia  Estrada
  - 2.3.3. Via Rural com características de Urbana:  Rodovia  Estrada
- 2.4. Tipo de Via:
  - 2.4.1.  Pista Principal
  - 2.4.2.  Pista Lateral / Marginal
- 2.5. Tipo de Pista:
  - 2.5.1.  Pista Simples
  - 2.5.2.  Pista Dupla
  - 2.5.3.  Pista Múltipla
- 2.6. Quantidade de Faixas Fiscalizadas: 02 (Duas)
- 2.7. Geometria da Via:
  - 2.7.1.  Aclive
  - 2.7.2.  Declive
  - 2.7.3.  Plano
  - 2.7.4.  Curva
  - 2.7.5.  Sinuosa
  - 2.7.6.  Outra:
- 2.8. Volume Médio Diário de Veículos (VDM):  
9000 – Coletado em 13/03/2023

Projeto de Instalação de Equipamentos Eletrônicos – Marília  
 Local: Av. Brig. Eduardo Gomes, 1258 - 130 m. antes a Rua Antônio Serapiña  
 Sent. Centro/Bairro – FX1-2, Jardim Jequitiba – Marília  
 Equipamento: Controlador Eletrônico de Velocidade Fixo  
 Velocidade: 50KM/h

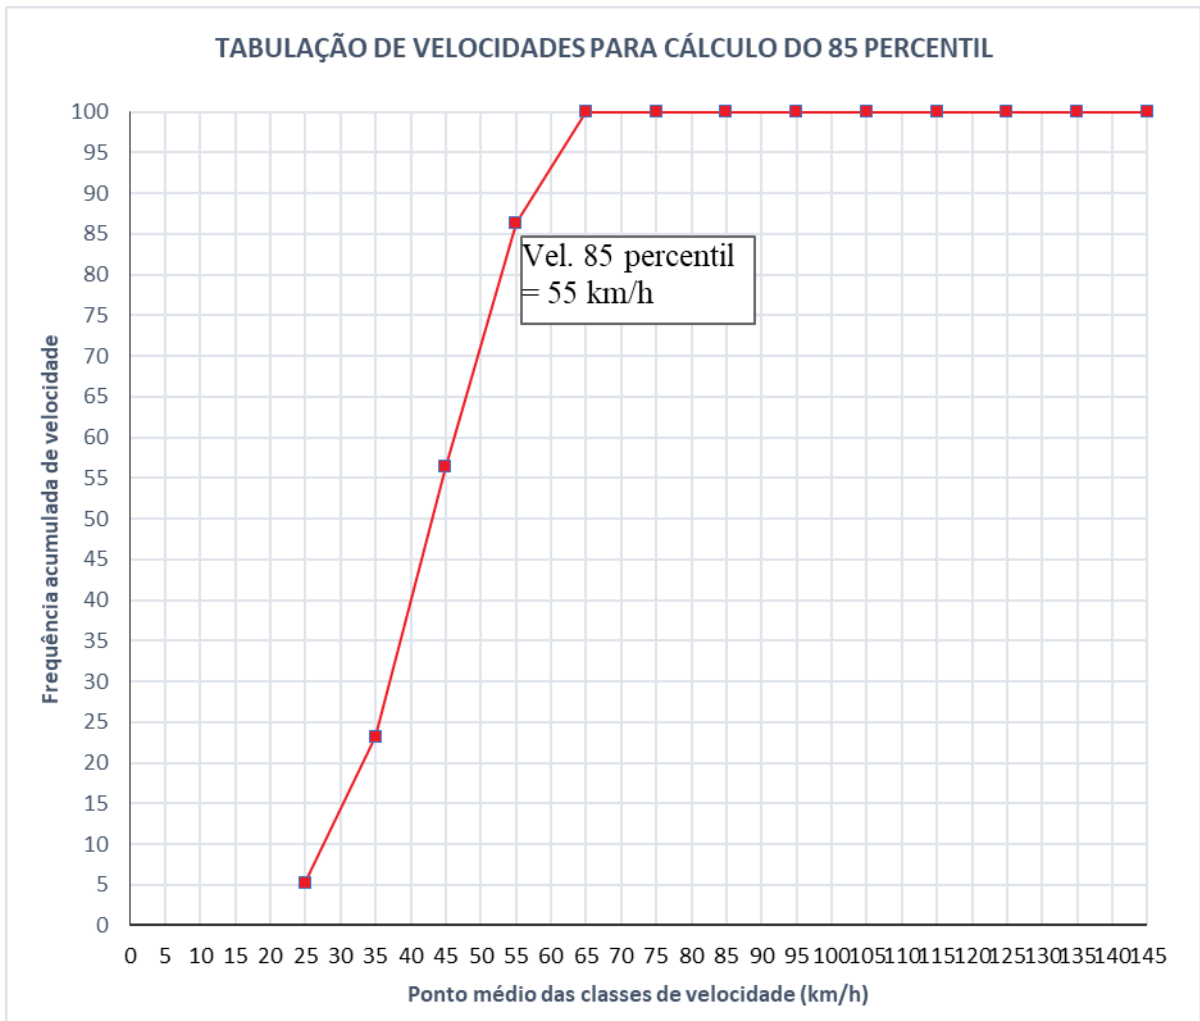
Tabulação de Velocidade para Cálculo do 85 Percentil – Gráfico Frequência Acumulada de Velocidade (%) x Frequência Relativa (%) x frequência Acumulada:

3.2. Velocidade Praticada (85 Percentil) antes do início da Fiscalização: 55 km/h

INTERVALO DE CLASSE – km/h	Ponto Médio de Classe (km/h)	Frequência das velocidades pontuais	Frequência relativa (%)	Frequência acumulada (%)
20,0 a 29,9	25	26	5,2	5,2
30,0 a 39,9	35	90	18,0	23,2
40,0 a 49,9	45	166	33,2	56,4
50,0 a 59,9	55	150	30,0	86,4
60,0 a 69,9	65	68	13,6	100,0
70,0 a 79,9	75	0	0,0	100,0
80,0 a 89,9	85	0	0,0	100,0
90,0 a 99,9	95	0	0,0	100,0
100,0 a 109,9	105	0	0,0	100,0
110,0 a 119,9	115	0	0,0	100,0
120,0 a 129,9	125	0	0,0	100,0
130,0 a 139,9	135	0	0,0	100,0
≥ 140,0	145	0	0,0	100,0
TOTAL:		500	100
