ESTUDO TÉCNICO: CONTROLADOR DE VELOCIDADE

- 1.1. Razão social: Prefeitura Municipal de Marília
- 1.2. CNPJ: 44.477.909/0001-00
- 1.3. Município/UF: Marília / SP

- 2.1. Endereço:
 - 2.1.1. Av. Brig. Eduardo Gomes, 1258 - 130 m após da Rua Antônio Serapilha.
- 2.2. Sentido do Fluxo Fiscalizado: BAIRRO/CENTRO.
- 2.3. Classificação viária (art. 60 do CTB):
 - 2.3.1. Via Urbana: Trânsito Rápido Arterial Coletora Local
 - 2.3.2. Via Rural: Rodovia Estrada
 - 2.3.3. Via Rural com características de Urbana: Rodovia Estrada
- 2.4. Tipo de Via:
 - 2.4.1. Pista Principal
 - 2.4.2. Pista Lateral / Marginal
- 2.5. Tipo de Pista:
 - 2.5.1. Pista Simples
 - 2.5.2. Pista Dupla
 - 2.5.3. Pista Múltipla
- 2.6. Quantidade de Faixas Fiscalizadas: 02 (Duas)
- 2.7. Geometria da Via:
 - 2.7.1. Aclive
 - 2.7.2. Declive
 - 2.7.3. Plano
 - 2.7.4. Curva
 - 2.7.5. Sinuosa
 - 2.7.6. Outra:
- 2.8. Volume Médio Diário de Veículos (VDM):
10476 – Coletado em 13/03/2023

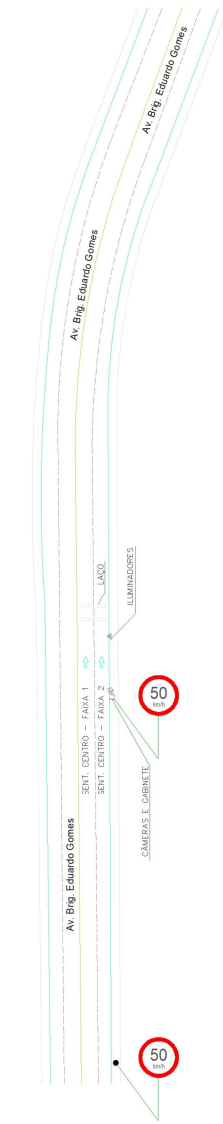
Planta de Locação
sem escala

Projeto de Instalação de Equipamentos Eletrônicos – Marília
 Local: Av. Brig. Eduardo Gomes, 1258 - 130 m. após a Rua Antônio Serapilha
 Bairro: Centro - FX 1-2, Jardim Jequitiba - Marília
 Equipamento: Controlador Eletrônico de Velocidade Fixo
 Velocidade: 50KM/h

Desenho em Escala do Leito Carroçável com Indicação de Instalação das Placas R-19, com a Indicação dos Laços Detectores ou outra Tecnologia, da Câmera, do Gabinete e do Iluminador e demais sinalizações:

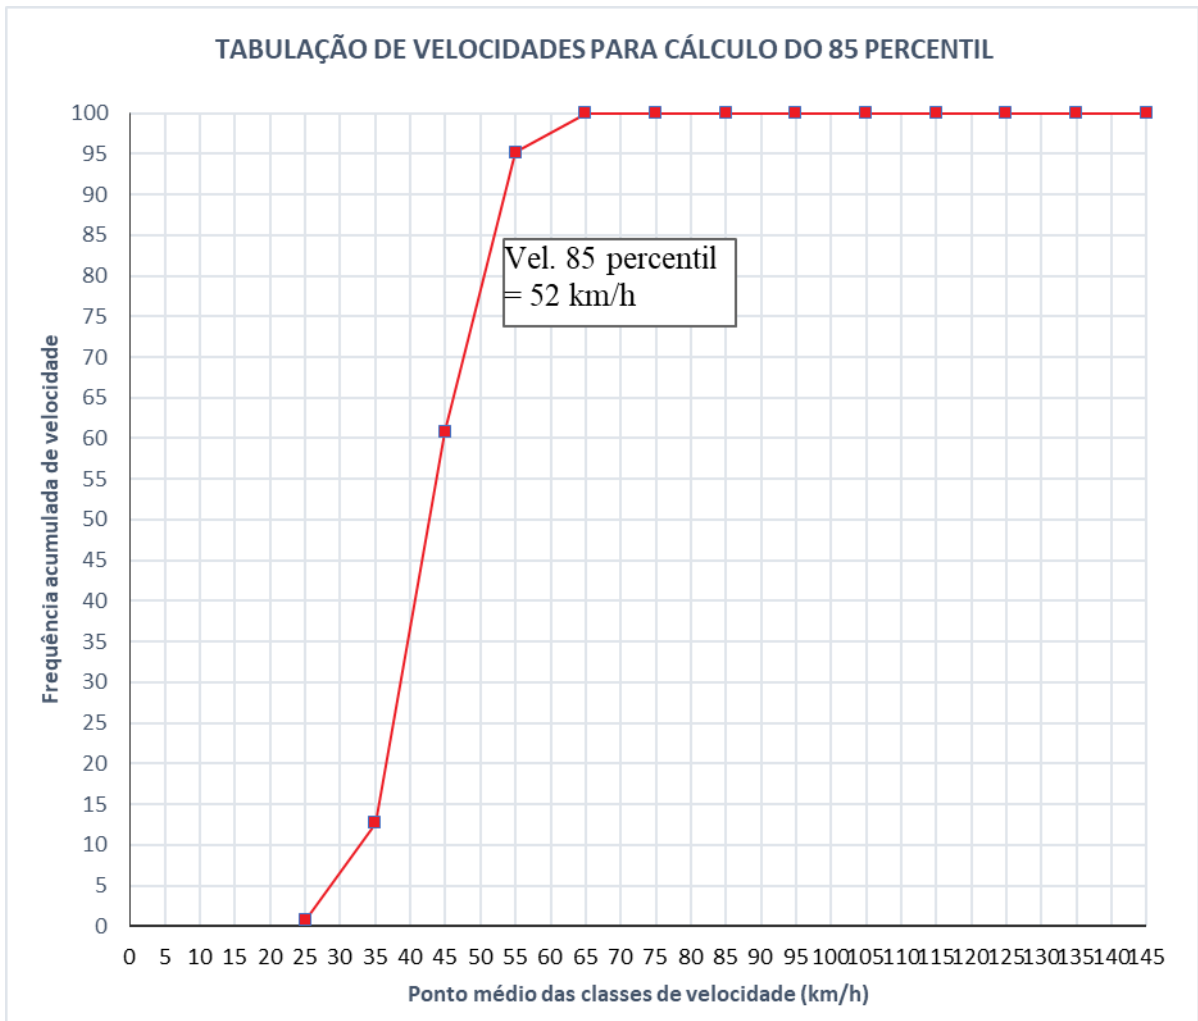
Tabulação de Velocidade para Cálculo do 85 Percentil – Gráfico Frequência Acumulada de Velocidade (%) x Frequência Relativa (%) x frequência Acumulada:

3.2. Velocidade Praticada (85 Percentil) antes do início da Fiscalização: 52 km/h

INTERVALO DE CLASSE – km/h	Ponto Médio de Classe (km/h)	Frequência das velocidades pontuais	Frequência relativa (%)	Frequência acumulada (%)
20,0 a 29,9	25	4	0,7	0,7
30,0 a 39,9	35	70	12,0	12,7
40,0 a 49,9	45	280	48,1	60,8
50,0 a 59,9	55	200	34,4	95,2
60,0 a 69,9	65	28	4,8	100,0
70,0 a 79,9	75	0	0,0	100,0
80,0 a 89,9	85	0	0,0	100,0
90,0 a 99,9	95	0	0,0	100,0
100,0 a 109,9	105	0	0,0	100,0
110,0 a 119,9	115	0	0,0	100,0
120,0 a 129,9	125	0	0,0	100,0
130,0 a 139,9	135	0	0,0	100,0
≥ 140,0	145	0	0,0	100,0
TOTAL:		582	100
