ESTUDO TÉCNICO: CONTROLADOR DE VELOCIDADE

- 2.1. Endereço:
 - 2.1.1. Av. Tiradentes, Nº900.
- 2.2. Sentido do Fluxo Fiscalizado: CENTRO/BAIRRO.
- 2.3. Classificação viária (art. 60 do CTB):
 - 2.3.1. Via Urbana: Trânsito Rápido Arterial Coletora Local
 - 2.3.2. Via Rural: Rodovia Estrada
 - 2.3.3. Via Rural com características de Urbana: Rodovia Estrada
- 2.4. Tipo de Via:
 - 2.4.1. Pista Principal
 - 2.4.2. Pista Lateral / Marginal
- 2.5. Tipo de Pista:
 - 2.5.1. Pista Simples
 - 2.5.2. Pista Dupla
 - 2.5.3. Pista Múltipla
- 2.6. Quantidade de Faixas Fiscalizadas: 02 (Duas)
- 2.7. Geometria da Via:
 - 2.7.1. Aclive
 - 2.7.2. Declive
 - 2.7.3. Plano
 - 2.7.4. Curva
 - 2.7.5. Sinuosa
 - 2.7.6. Outra:
- 2.8. Volume Médio Diário de Veículos (VDM):
15444 – Coletado em 13/03/2023

Projeto de Instalação de Equipamentos Eletrônicos – Marília
 Local: Av. Tiradentes, 900 - Sent. Centro/Bairro FX1-2
 Fragata - Marília
 Equipamento: Controlador Eletrônico de Velocidade Fixo
 Velocidade: 50KM/h

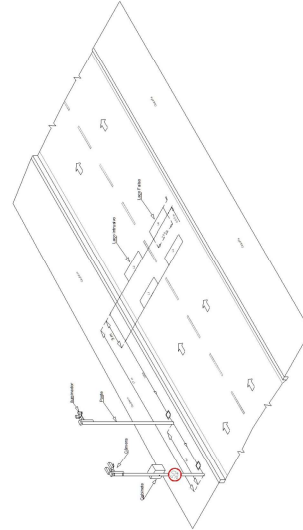
Controlador Eletrônico de Velocidade Fixo

Vista Vertical
 SEM ESCALA

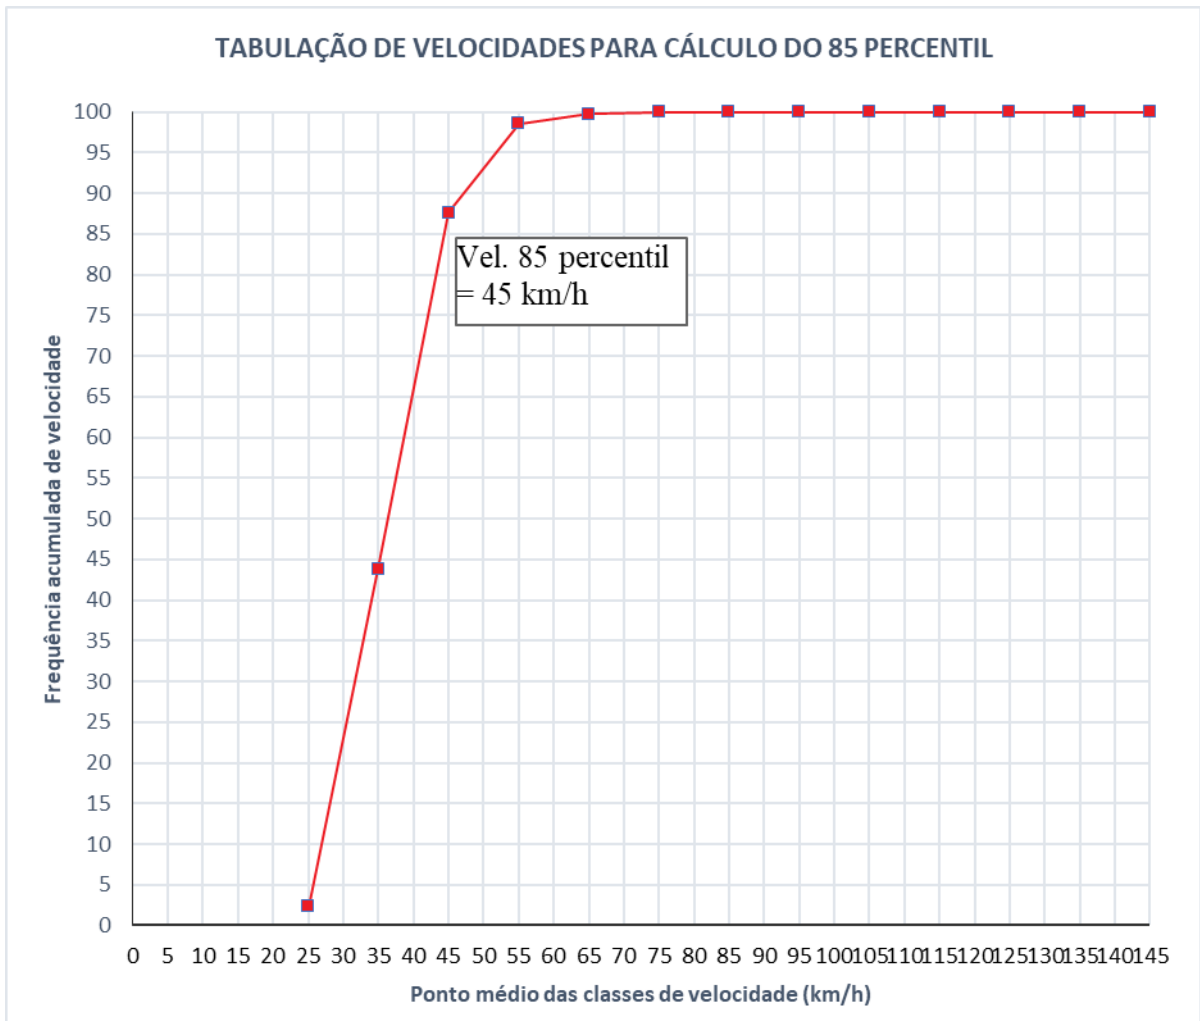
Tabulação de Velocidade para Cálculo do 85 Percentil – Gráfico Frequência Acumulada de Velocidade (%) x Frequência Relativa (%) x frequência Acumulada:

3.2. Velocidade Praticada (85 Percentil) antes do início da Fiscalização: 45 km/h

INTERVALO DE CLASSE – km/h	Ponto Médio de Classe (km/h)	Frequência das velocidades pontuais	Frequência relativa (%)	Frequência acumulada (%)
20,0 a 29,9	25	20	2,3	2,3
30,0 a 39,9	35	356	41,5	43,8
40,0 a 49,9	45	376	43,8	87,6
50,0 a 59,9	55	94	11,0	98,6
60,0 a 69,9	65	10	1,2	99,8
70,0 a 79,9	75	2	0,2	100,0
80,0 a 89,9	85	0	0,0	100,0
90,0 a 99,9	95	0	0,0	100,0
100,0 a 109,9	105	0	0,0	100,0
110,0 a 119,9	115	0	0,0	100,0
120,0 a 129,9	125	0	0,0	100,0
130,0 a 139,9	135	0	0,0	100,0
≥ 140,0	145	0	0,0	100,0
TOTAL:		858	100
